中山市第一中学南校区扩建工程  
(第二期) 项目  
水土保持监测总结报告

编制单位：广东创源工程管理有限公司

2022 年 3 月

## 水土保持监测总结报告

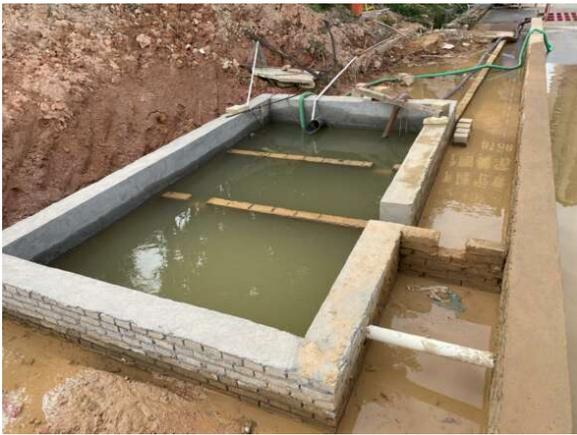
<p>沉沙池 (2020 年 11 月)</p>	<p>洗车池 (2020 年 11 月)</p>

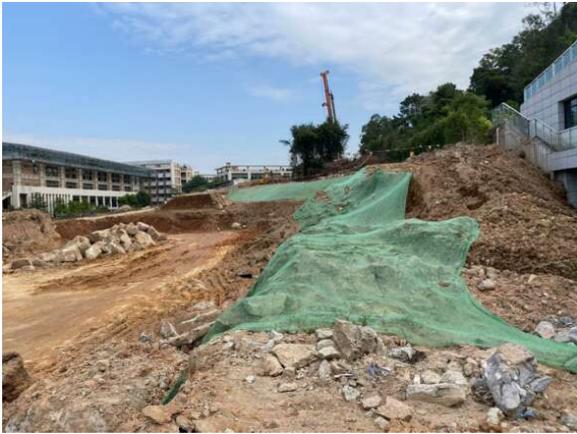
<p>临时覆盖 (2020 年 11 月)</p>	<p>挖方边坡临时覆盖 (2020 年 11 月)</p>

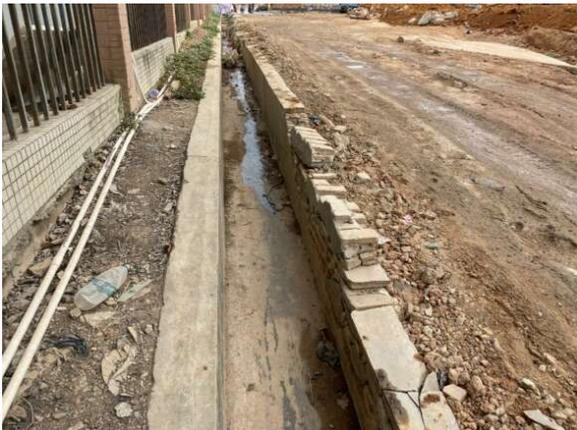
A rectangular concrete pool filled with brown water, likely sediment. In the background, there are tall residential buildings and a blue gate. The area is a construction site with dirt and some equipment.
<p>临时排水沟（2020年12月）</p>	<p>沉沙池、洗车池（2020年12月）</p>

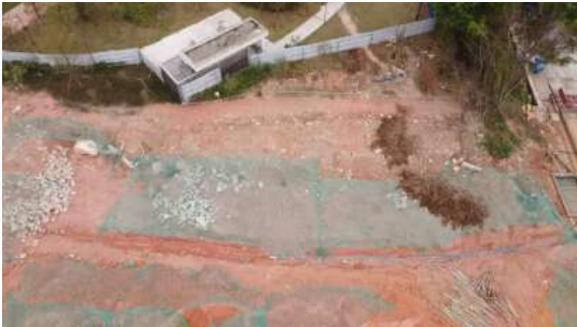
An aerial view of a construction site showing the foundation and early structure of a building. There are cranes and other construction equipment visible.
<p>临时覆盖（2021年3月）</p>	<p>地下室施工（2021年3月）</p>

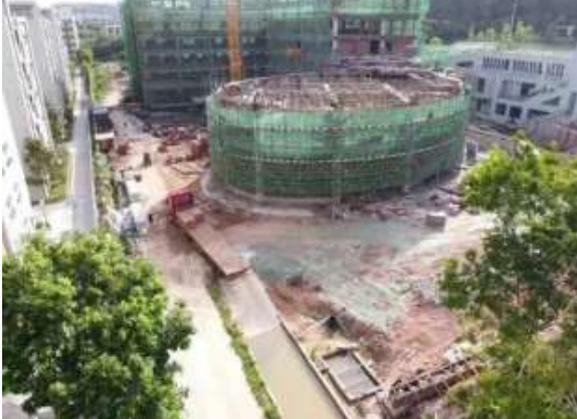
<p>主体建筑施工（2021年6月）</p>	<p>临时覆盖（2021年6月）</p>

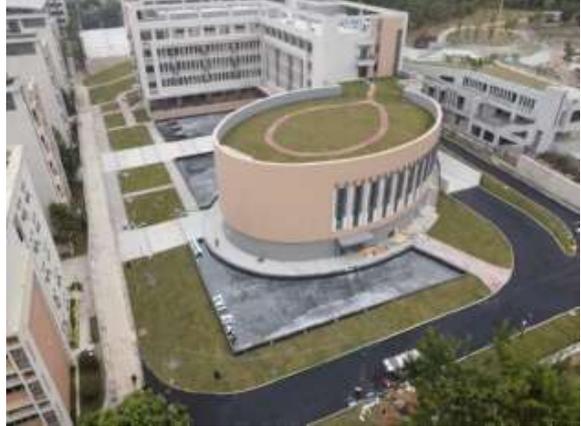
<p>主体建筑施工（2021年9月）</p>	<p>绿化恢复情况（2021年12月）</p>

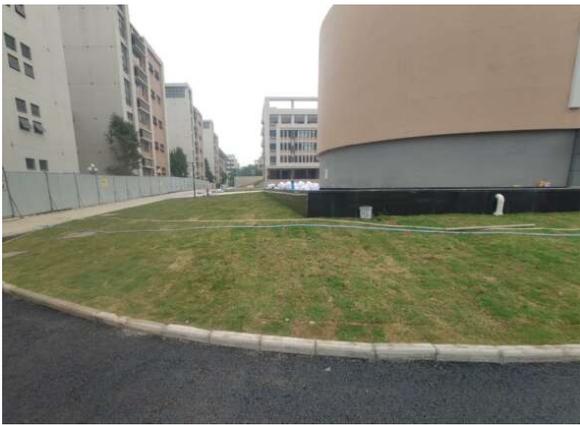
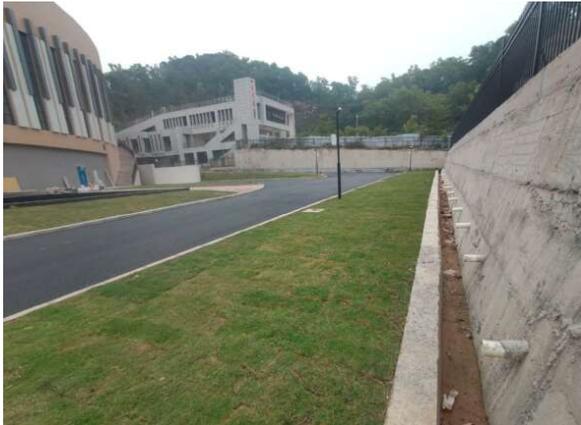
绿化恢复情况（2021年12月）	绿化恢复情况（2021年12月）

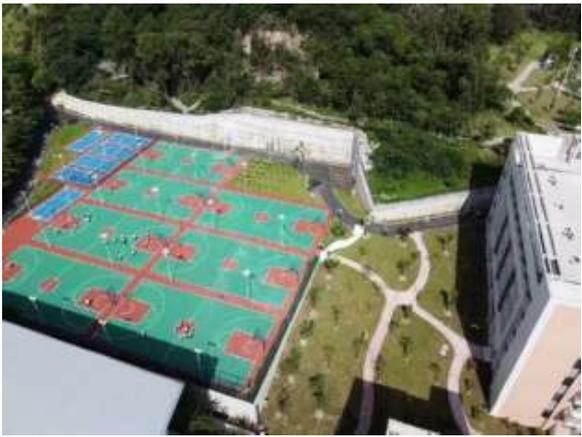
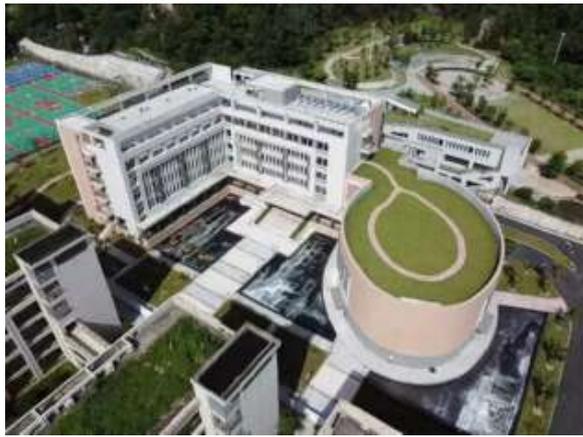
绿化恢复情况（2022年3月）	绿化恢复情况（2022年3月）
