中山市第一中学南校区扩建工程  
(第二期) 项目  
水土保持监测总结报告

编制单位：广东创源工程管理有限公司

2022 年 3 月

## 水土保持监测总结报告

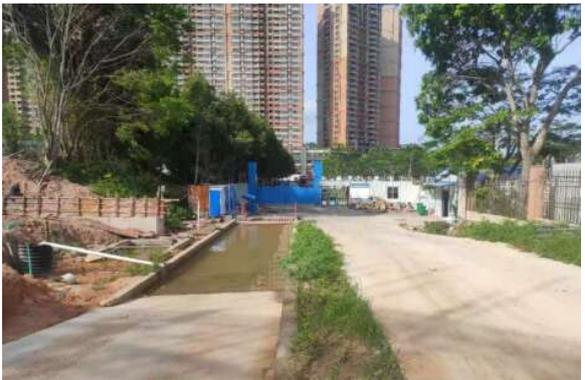
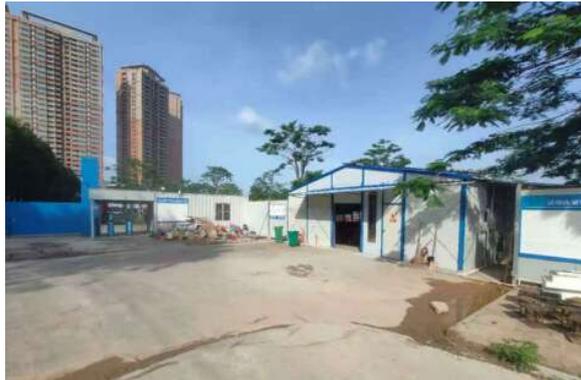
A wide-angle photograph of a construction site with a large, flat concrete area. There are several blue and white temporary structures or containers. Tall buildings are visible in the background under a clear blue sky.
<p>施工出入口（2021年6月）</p>	<p>施工营地（2021年6月）</p>

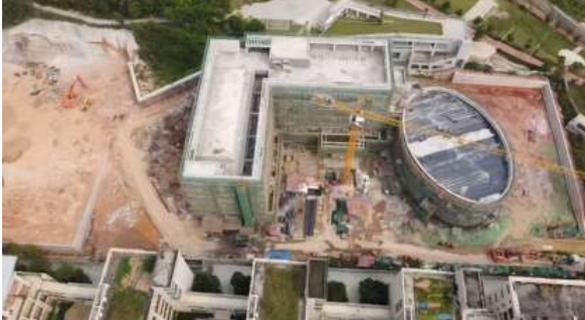
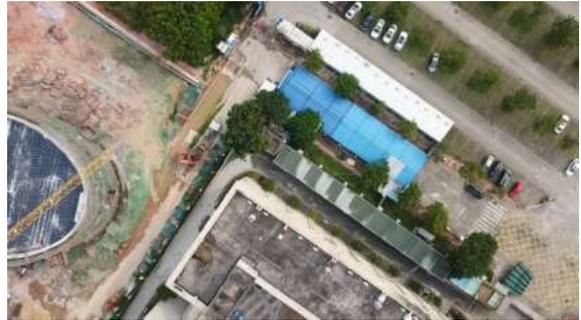
An aerial photograph of the construction site, showing the layout of the buildings and the surrounding area. A large blue tarp is visible on the ground.
<p>主体建筑施工（2021年9月）</p>	<p>施工营地航拍（2021年9月）</p>

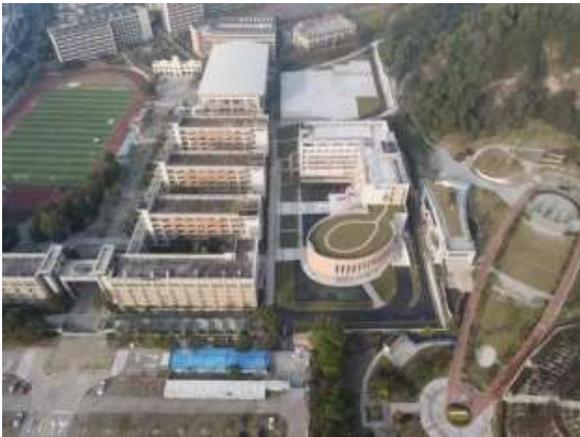
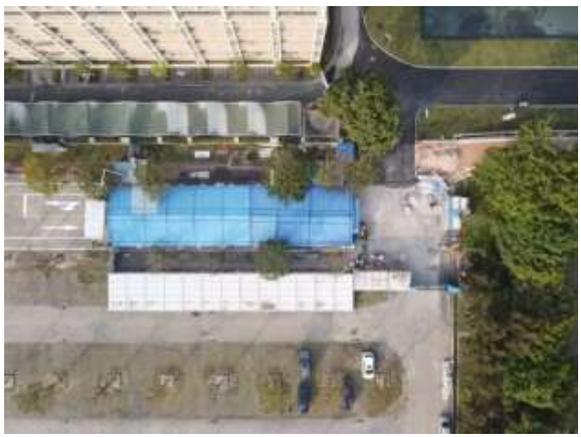
场地航拍（2022年1月）	施工营地航拍（2022年1月）

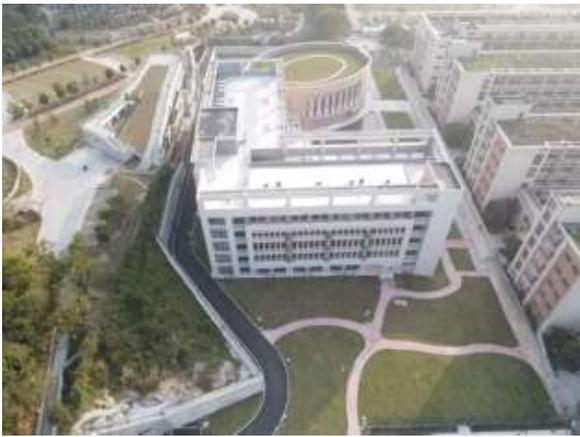
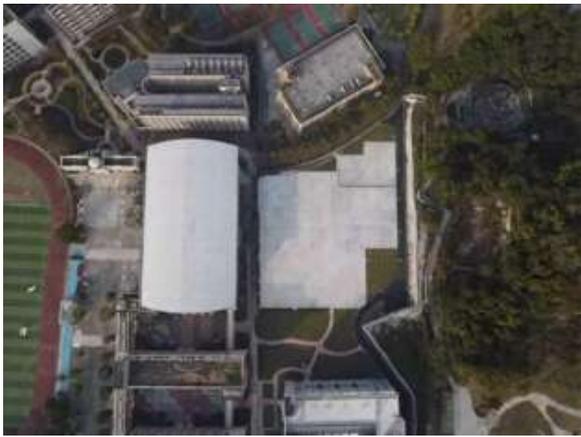
场地航拍（2022年1月）	场地航拍（2022年1月）
